Die Brohltalbahn

*Mitteilungen der Interessengemeinschaft
Brohltal-Schmalspureisenbahn e.V.*

*22. Jahrgang
Nr. 1 / 2010*

AUFARBEITUNG DER LOKOMOTIVE 11SM

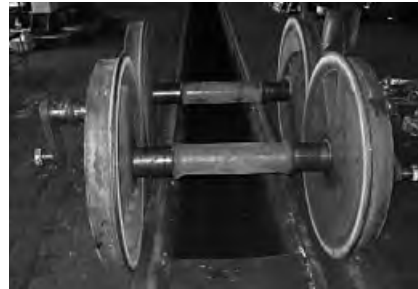
Die erste und zweite Achse nach der Demontage im Ausbesserungswerk. Die Radsatzwellen müssen erneuert werden.

So gehörten die erste Achse ehemals zur 10SM, die dritte und vierte Achse ehemals zur 12SM. Diese Zuordnung konnte auf Grund von Stempelungen an den Radsatzwellen vorgenommen werden, welche jetzt zu Tage traten.

Wir haben lange überlegt und uns schweren Herzens, verbunden mit entsprechenden Mehrkosten, für die ursprünglich nicht geplante Erneuerung aller Radsatzwellen, Achs- und Treiblagernschalen sowie Treib- und Kuppelzapfen entschieden. Ebenso

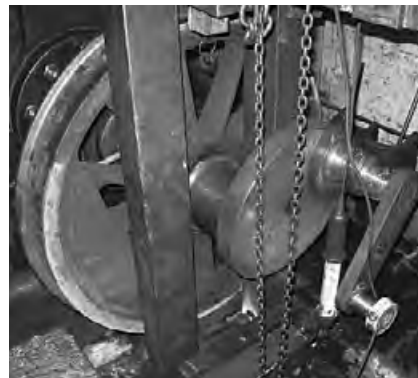
Abpressen der vierten Achse

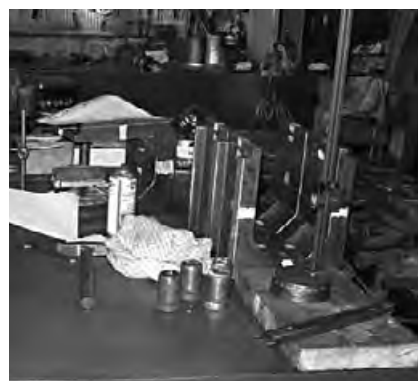
Achslageraufarbeitung

Alle Achslagergehäuse sind repariert und die sich im Januar in der Neufertigung befindlichen Lagergehäuse werden umgehend eingepasst.

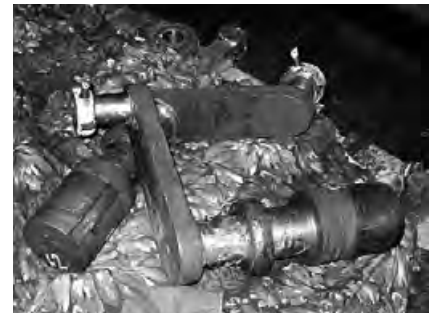
Nur noch Schrott: Verschlissene Treib- und Kuppelzapfen

Teilweise wurde dabei die Substanz der Bauteile soweit abgearbeitet, dass diese heute für die Wiederinstandsetzung leider nicht mehr verwendbar sind.

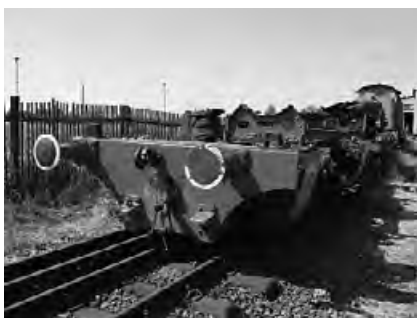
Der Rahmen vor der Zerlegung.

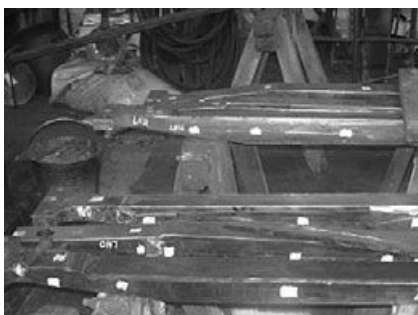
Die Bilder zeigen Frostschäden am Hochdruckschieber (oben), das Vermessen der Kreuzkopfgleitbahnen (Mitte) und die verschlissenen Stangenlager-Stellkeile. Viele Teile müssen neu gefertigt werden.

wird nach Frostschäden vergangener Jahrzehnte die Erneuerung zweier Schieberkörper notwendig sein. Auch die Kolben und Kolbenstangen sind weit unter das vertretbare Maß abgenutzt, eine genaue Analyse und Lösung zur Reparatur steht noch aus.

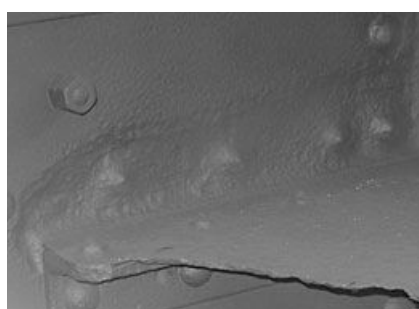
Das Bild oben zeigt den Vorderwagen mit der oberen und unteren Kreuzkopfgleitbahn.
