Die Brohltalbahn

Aufarbeitung der Lokomotive 11sm

Sachstandsbericht über die Aufarbeitung
an unserer Dampflokomotive 11sm.

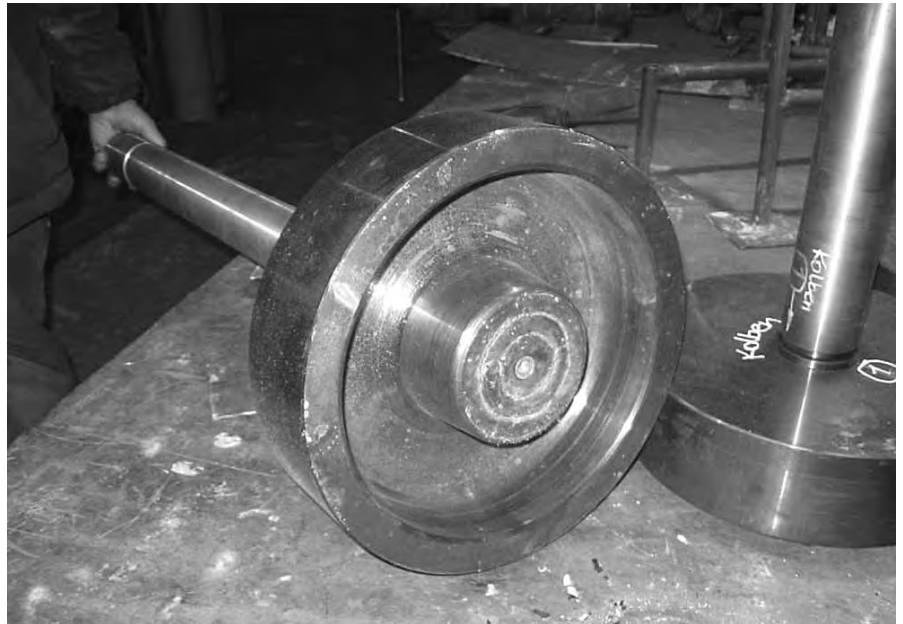
Bild 1 Kolbenrohlinge

Bereits im letzten Bericht angedeutet, sind die Erneuerung aller Kolben mit Kolbenstangen notwendig geworden. Ebenso sind an einem der durch Frost beschädigten Flachschieber alle kostengünstigen Reparaturversuche gescheitert. Ein weiterer Zylinderdeckel überraschte uns bei der Druckprobe mit inneren, irreparablen Rissen, auch er muss erneuert werden. Die Arbeiten zum Nachbau der Teile sind in vollem Gange (Bild 1 und Bild 2).

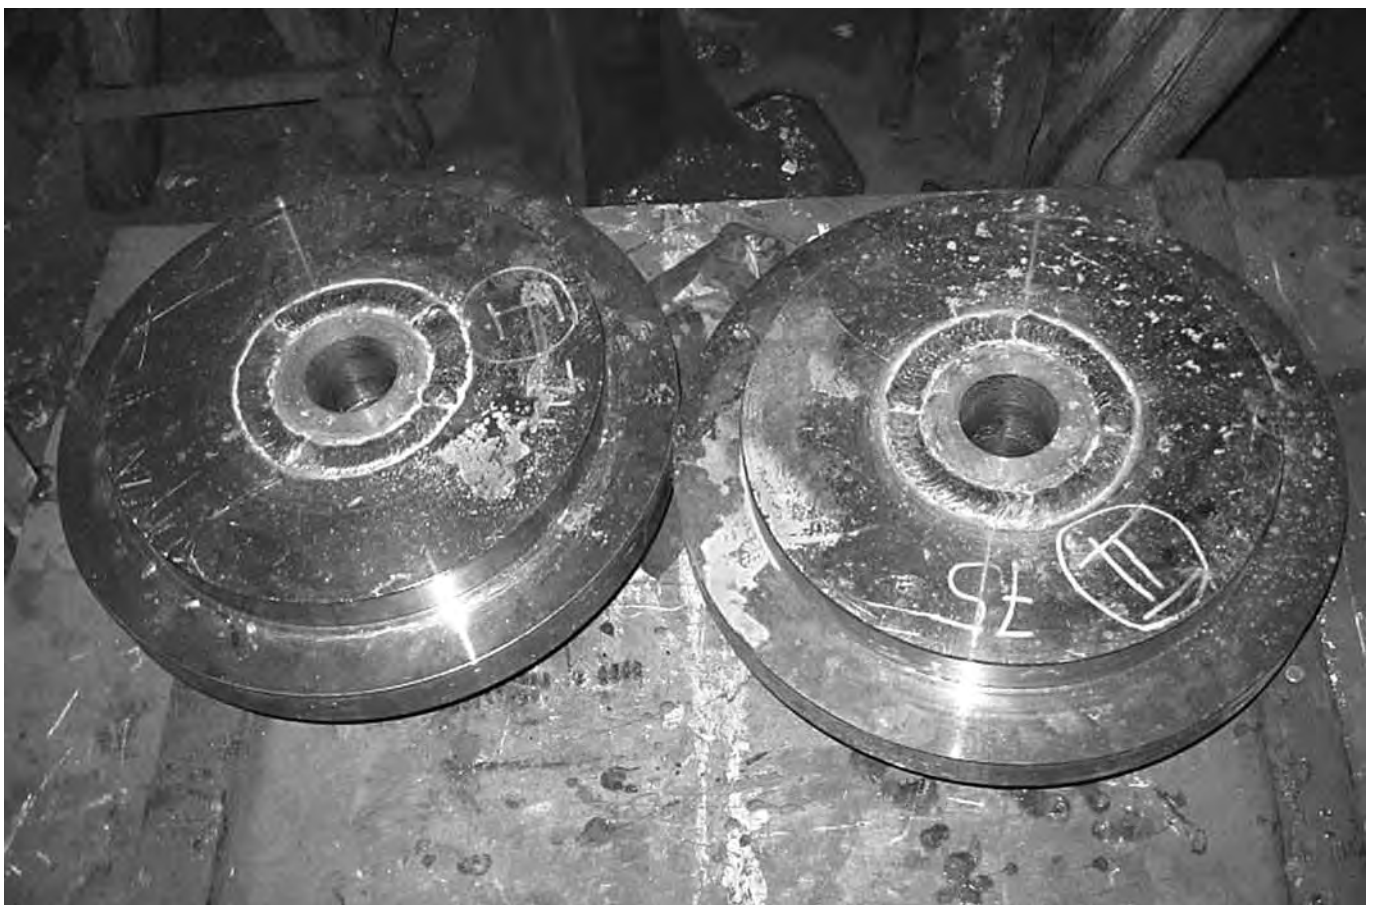
Bild 2 Zylinderdeckelrohlinge

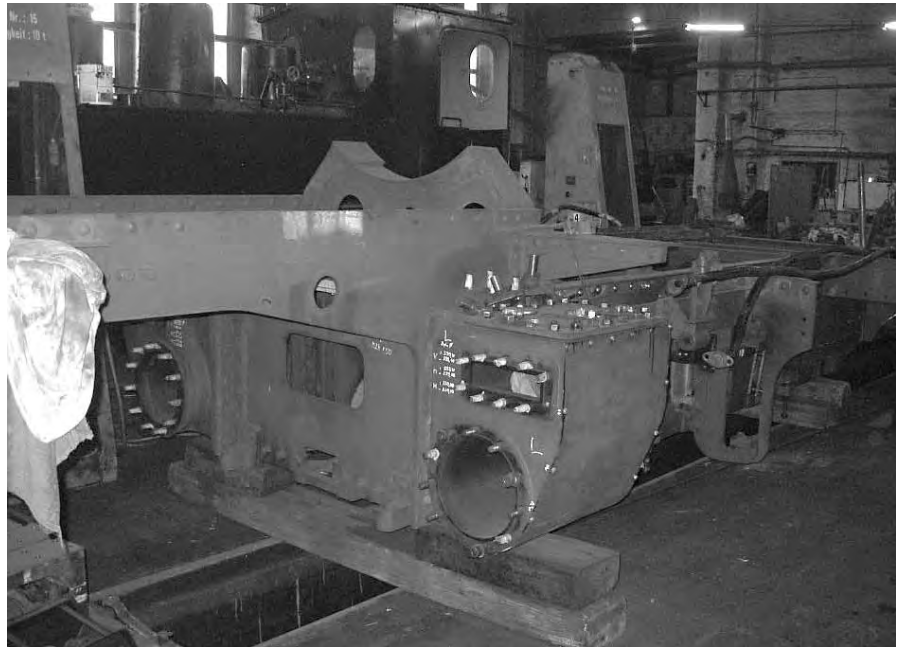
Bild 3 Hinterwagen

Der Hinterwagen wurde komplett gerichtet, alle Schweiß- und Nietarbeiten sind abgeschlossen (Bild 3).

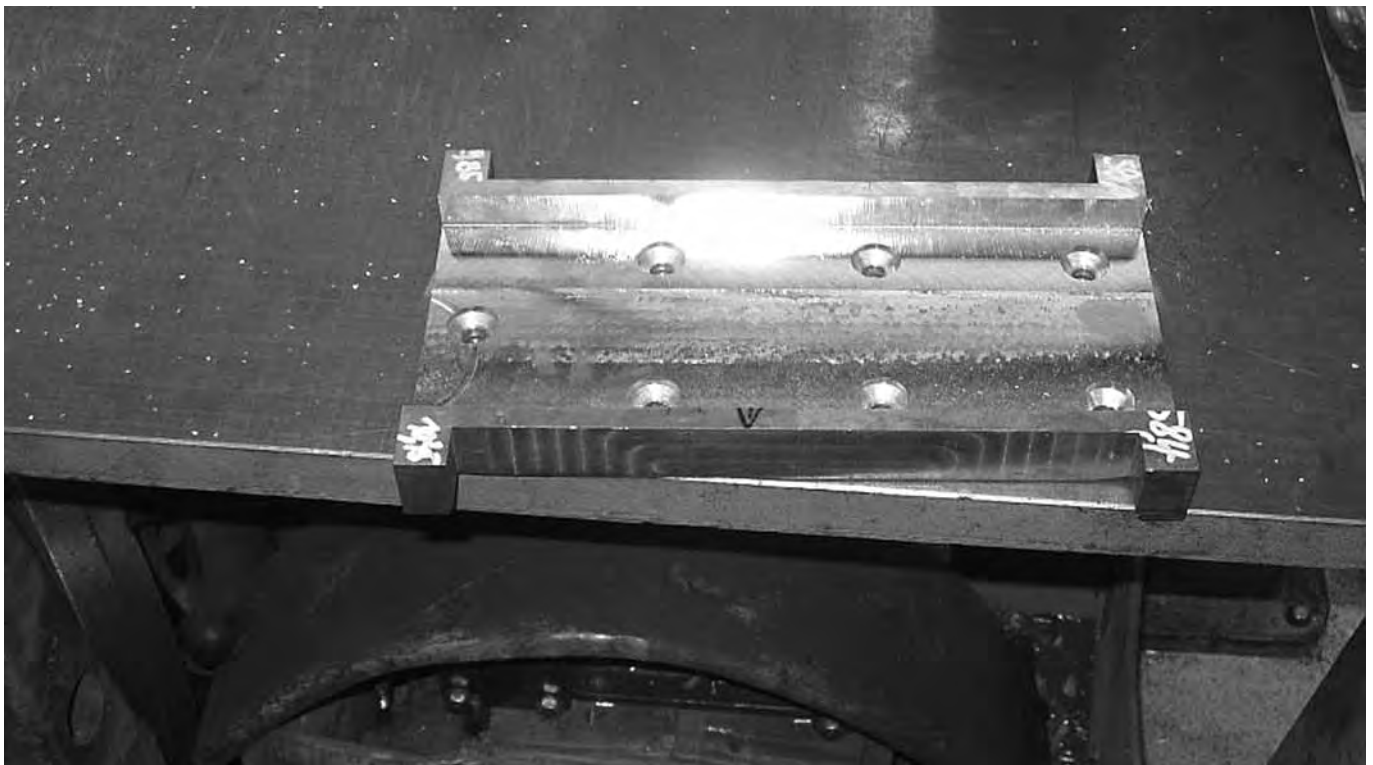
Bild 4 Achslagerführungen

Die Achslagerführungen befinden sich zur Zeit in der Be-

arbeitung. Sobald dieser Schritt erledigt ist, werden die Zapfen und Kurbeln mit den Radsätzen verpresst und eingebaut (Bild 4 - 6)

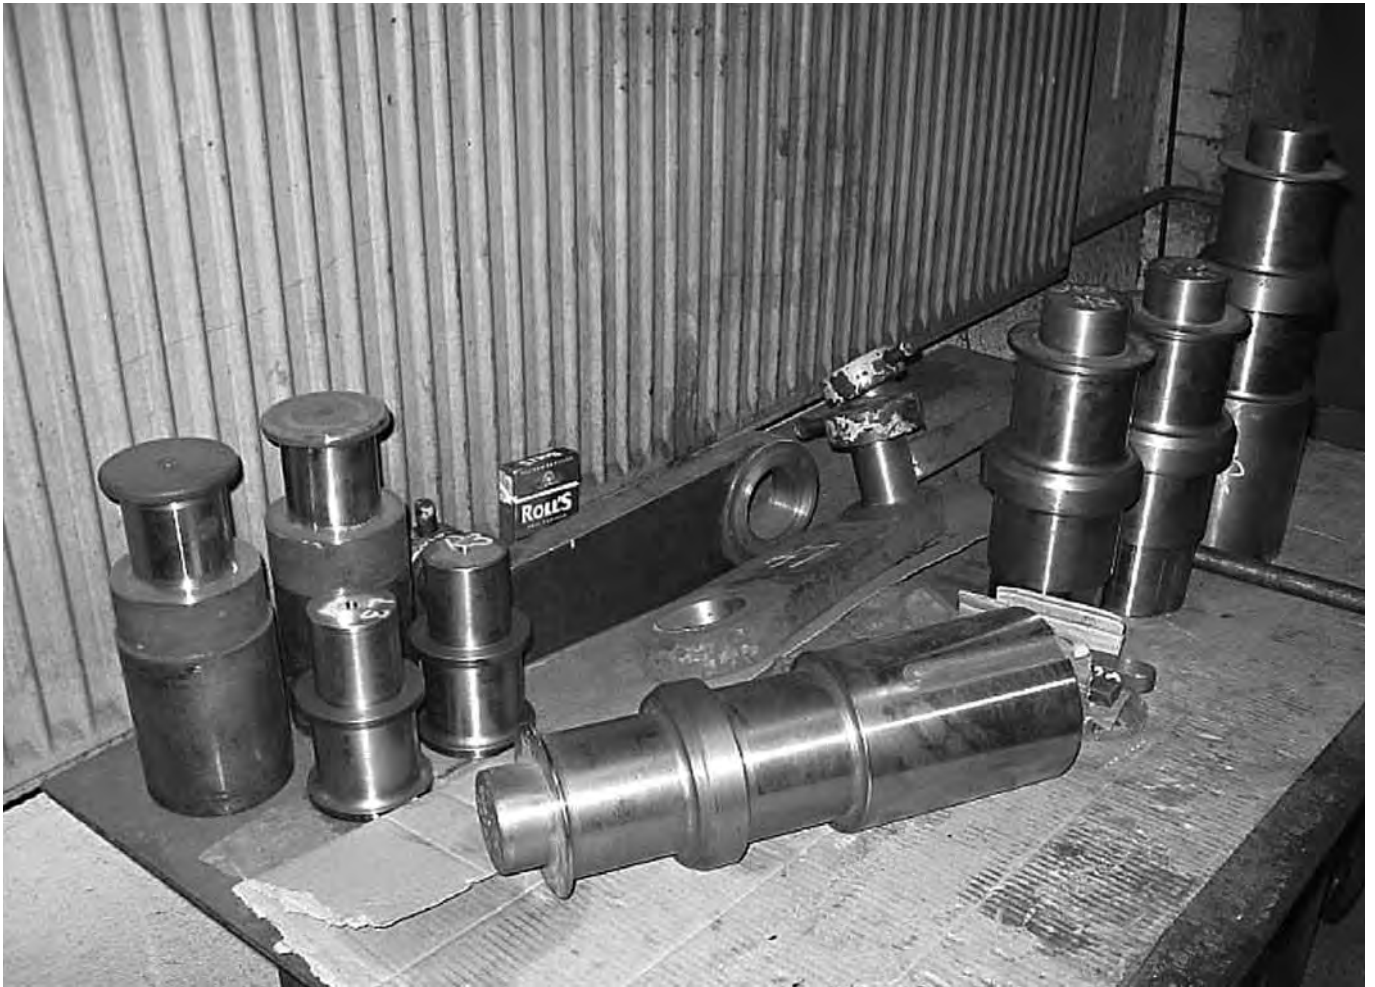
Bild 5 Neue Kuppel- und Treibzapfen sowie aufgearbeitete Schwingenkurbeln

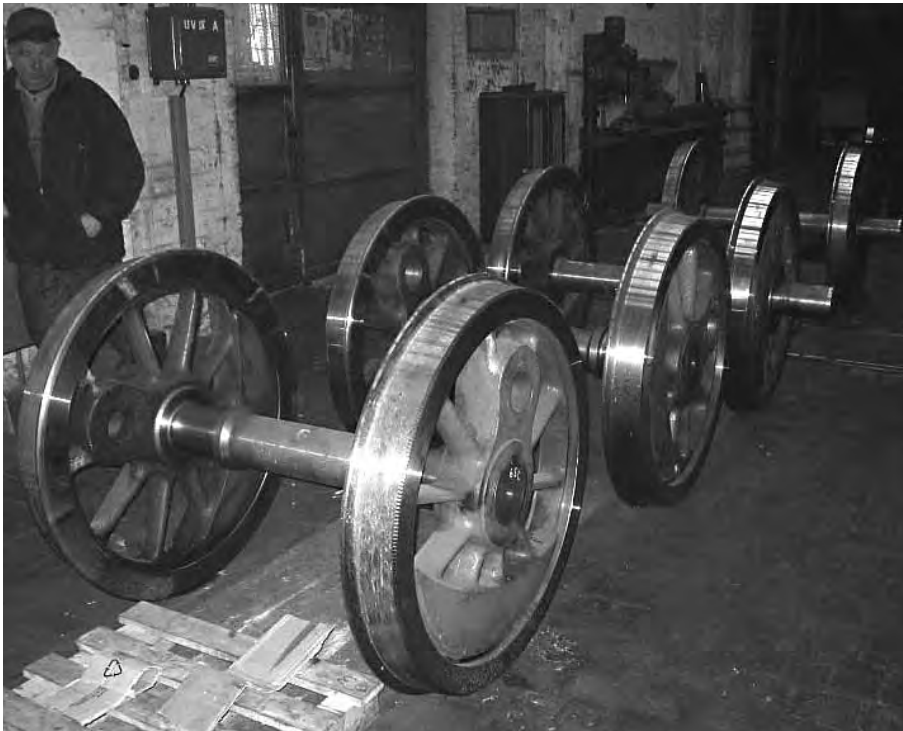
Bild 6 Neu bereifte Radsatzgruppe mit erneuerten Achswellen
