Die Brohltalbahn

*Mitteilungen der Interessengemeinschaft
Brohltal-Schmalspureisenbahn e.V.*

*22. Jahrgang
Nr. 1 / 2010*

AUFARBEITUNG DER LOKOMOTIVE 11SM

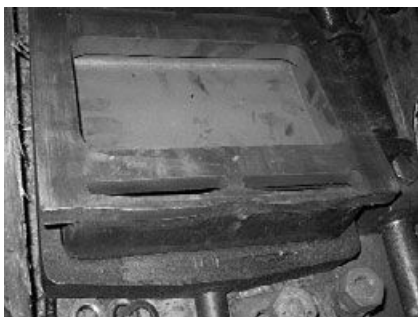
Die Bilder zeigen Frostschäden am Hochdruckschieber (oben), das Vermessen der Kreuzkopfgleitbahnen (Mitte) und die verschlissenen Stangenlager-Stellkeile. Viele Teile müssen neu gefertigt werden.

wird nach Frostschäden vergangener Jahrzehnte die Erneuerung zweier Schieberkörper notwendig sein. Auch die Kolben und Kolbenstangen sind weit unter das vertretbare Maß abgenutzt, eine genaue Analyse und Lösung zur Reparatur steht noch aus.
